APRECIACION DEL DIGNISIMO SR. SECRETARIO DE OBRAS PUBLICAS

República de Cuba. Secretaría de Obras Públicas.—Jefatura del Distrito de Oriente.—OFICIAL.

MEMORANDUM

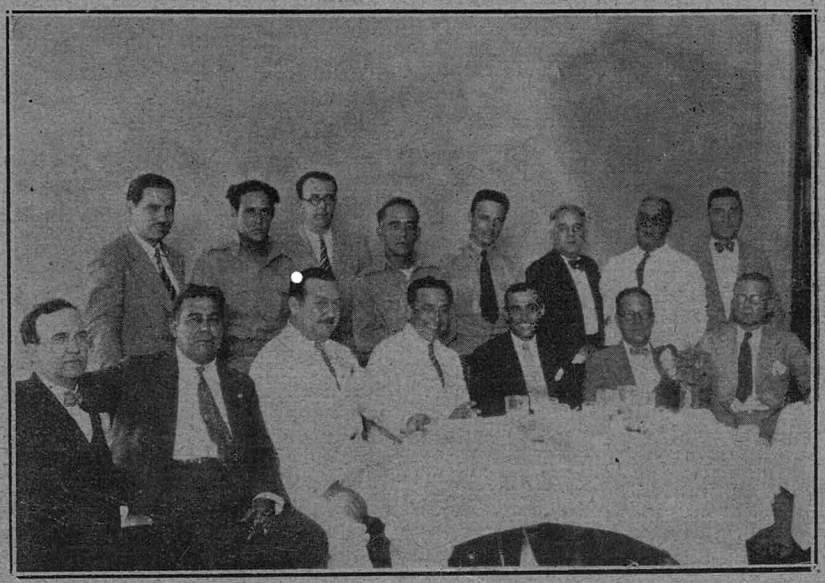
EL SECRETARIO ONETTI, INGENIEROS Y PERSONALIDADES SANTIAGUFRAS.—El Secretario de Obras Públicas Sr. Narciso Onetti y su Delegado; los Sres. Bacardí; Willy Herrera, Carlos Perera, el embajador de Hornedo; e Ingenieros del Departamento de Obras Públicas tratando de ayudar a Santiago.

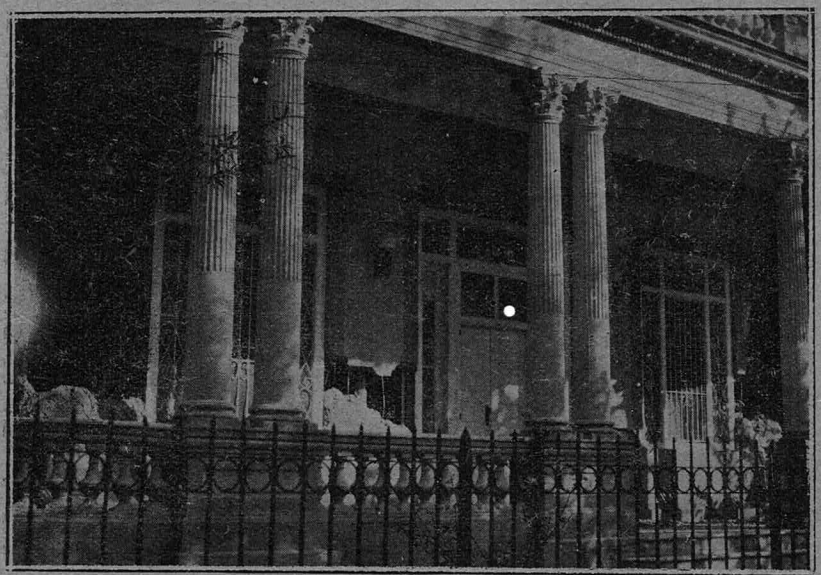
EN EL PRADO DE SANTIAGO DE CUBA.—El Reparto Vista Alegre ha sufrido mucho, son incontables los chalets que abatió el sismo; este edificio es del señor Manduley, en la Avenida de la República el que necesita una gran reedificación para habitarlo de nuevo; pero no ha quedado convertido en un gran solar yermo, como dijo un diario habanero, en su edición del día tres.

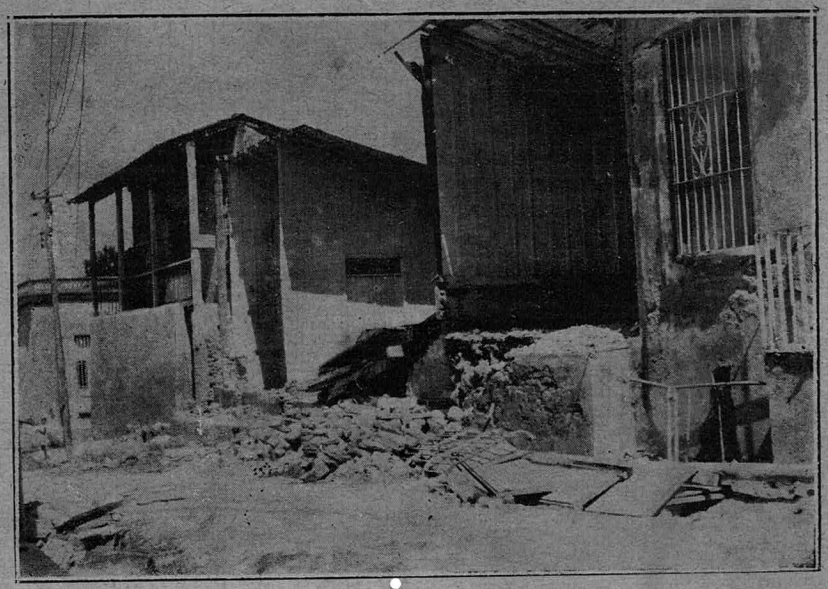
MONTONES COMO ESTOS HAY EN TODOS LOS BARRIOS.—Esta casa fue una de las primeras que se desplomaron, quedando solo en pie los tabiques de madera, que demuestran ser más a propósito para esta región tambaleante.

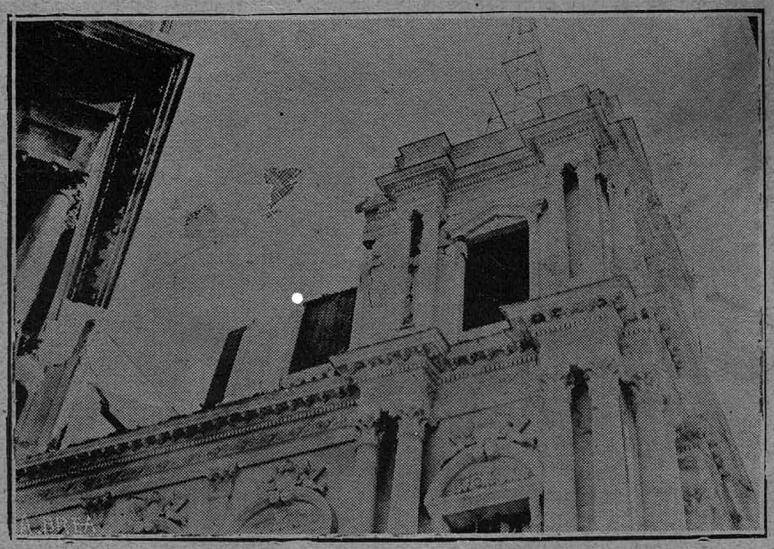
UN COLOSO ARRUINADO.—Esto es lo que queda de uno de los más hermosos y mejores edificios que se contaba entre las primeras obras de arquitectura que ayudaron a ornamentar esta capital y que el terremoto ha destruido en su mayor parte.
